# **INFORME MENSUAL**

## **AVANCE DE OBRA**

### **DELAMAR II**

#### **JULIO 2023**

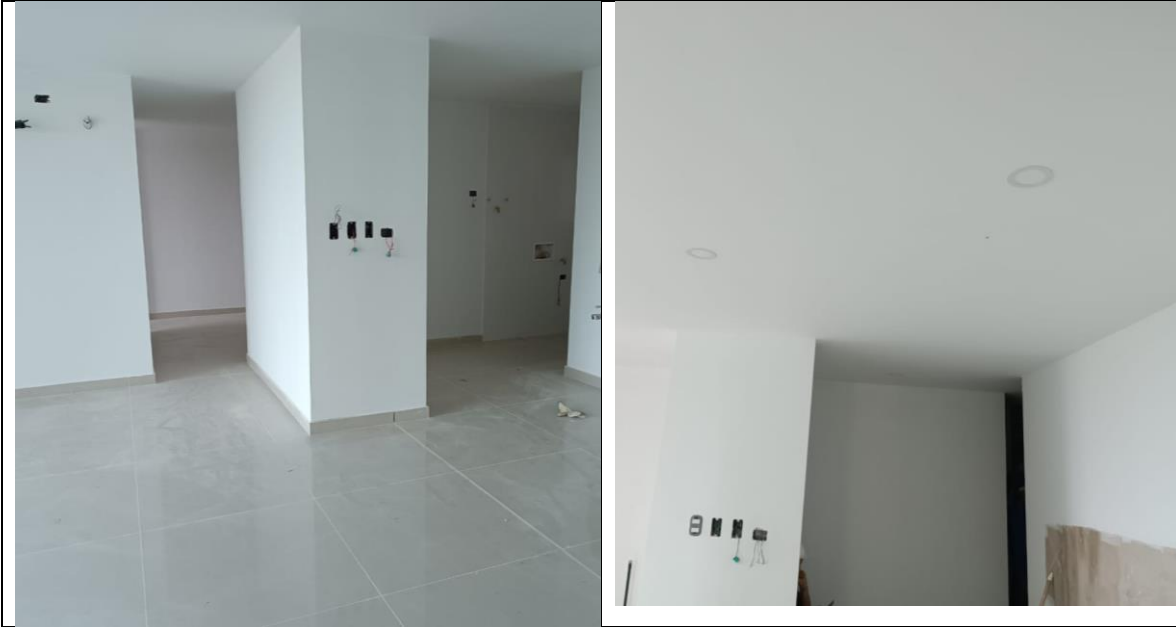
**PISO 2:** PISOS Y ENCHAPES CON REFRAGUE GENERAL. INICIO DE INSTALACIÓN DE LÁMPARAS Y CABLEADO DE TOMACORRIENTES. MUROS Y CIELOS CON SEGUNDA MANO DE PINTURA. VENTANERIA 100%

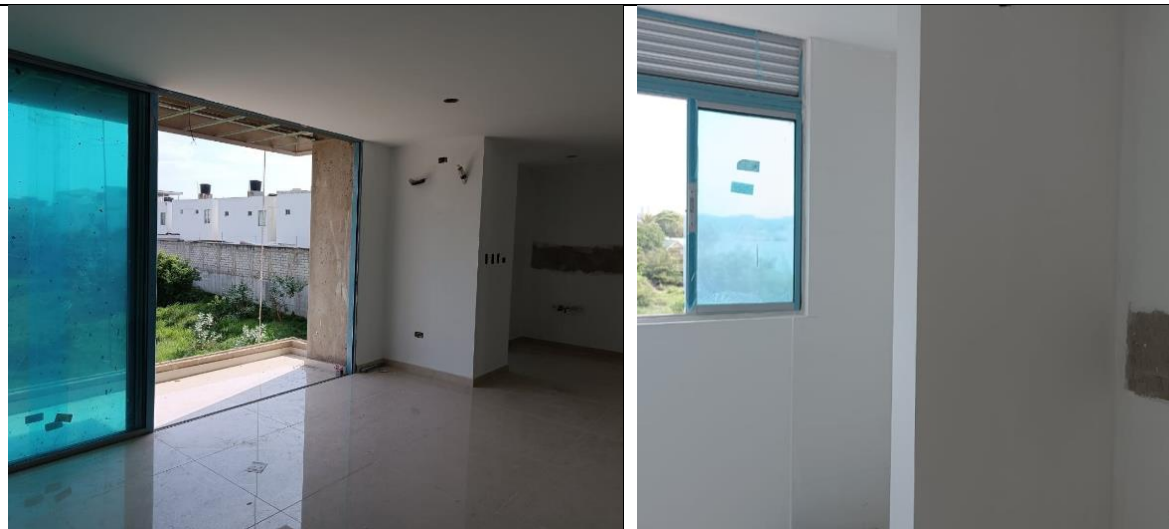
**PISO 3:** PISOS Y ENCHAPES CON REFRAGUE GENERAL. INICIO DE INSTALACIÓN DE LÁMPARAS Y CABLEADO DE TOMACORRIENTES. MUROS Y CIELOS CON SEGUNDA MANO DE PINTURA. VENTANERIA 100%

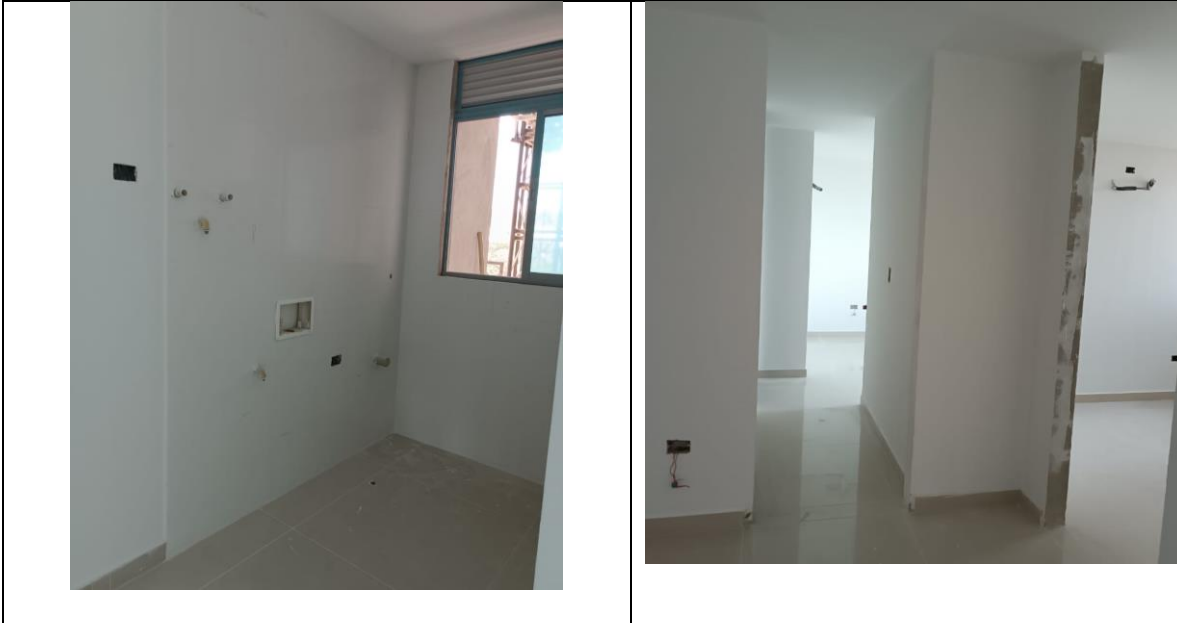
**PISO 4:** PISOS Y ENCHAPES CON REFRAGUE GENERAL. MUROS Y CIELOS CON SEGUNDA MANO DE PINTURA. VENTANERIA 100%

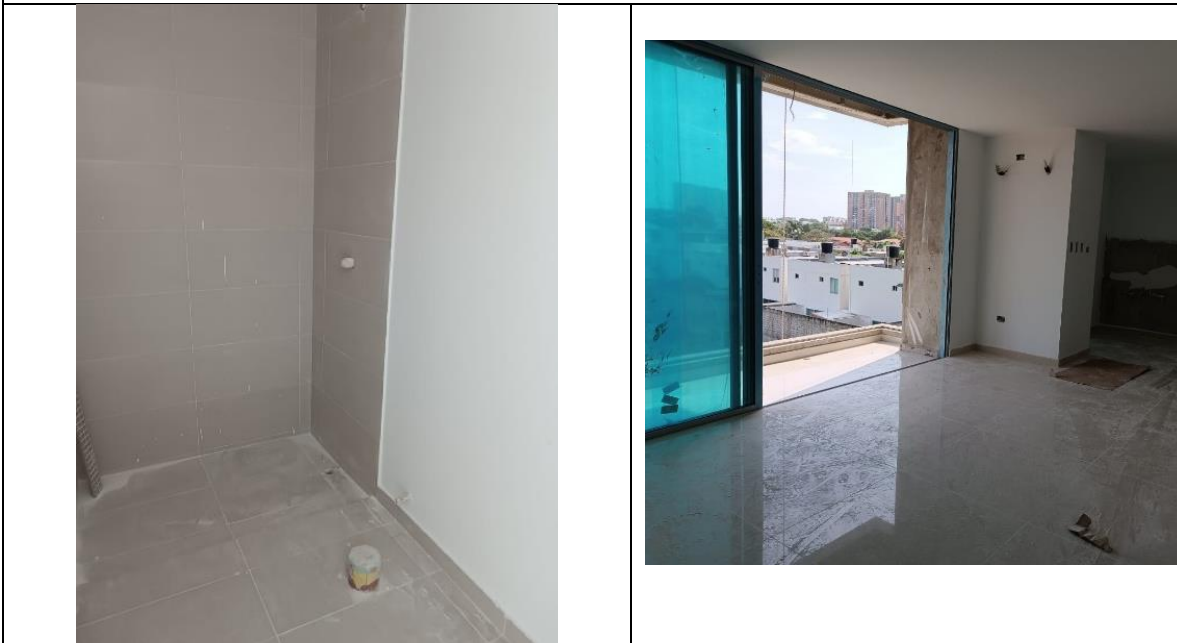
**PISO 5:** PISOS Y ENCHAPES CON REFRAGUE GENERAL. INSTALACION DE CIELO EN BALCONES, SEGUNDA MANO DE PINTURA. VENTANERIA 100%

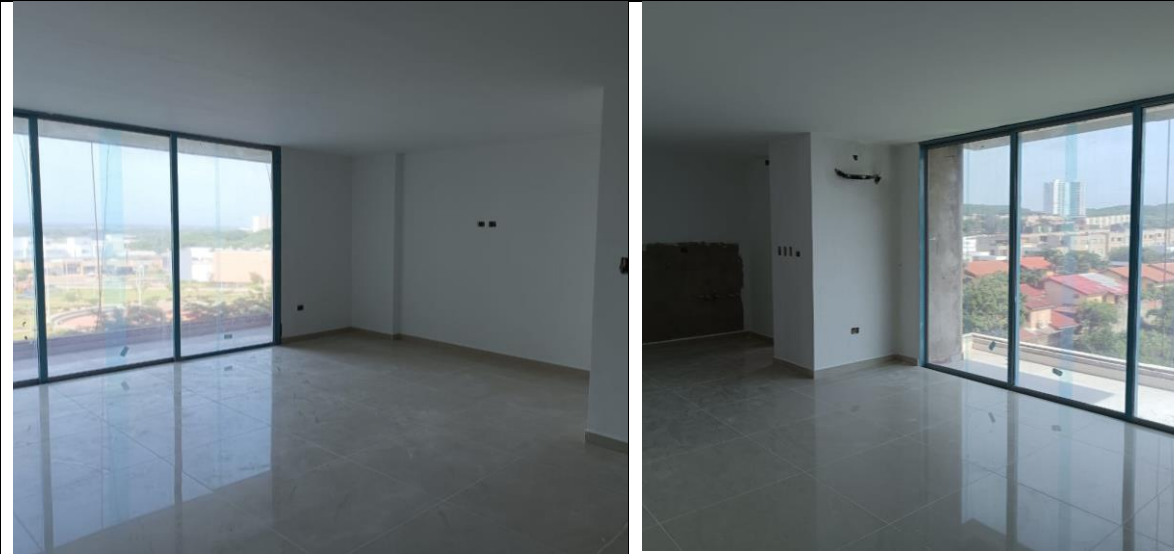
**PISO 6:** PISOS Y ENCHAPES CON REFRAGUE GENERAL. INSTALACION Y ACABADO DE CIELO EN BALCONES, SEGUNDA MANO DE PINTURA. VENTANERIA 100% PUERTA VENTANAS EN PROCESO DE INSTALACION

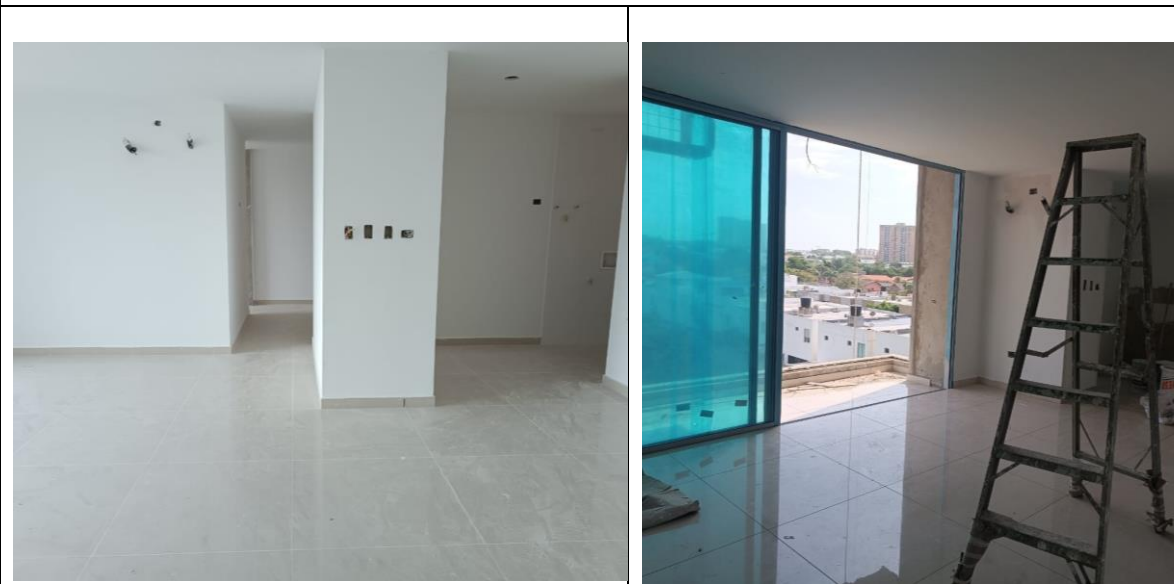
**PISO 7:** PISOS Y ENCHAPES CON REFRAGUE GENERAL. INSTALACION DE CIELO EN BALCONES, SEGUNDA MANO DE PINTURA. VENTANERIA 100%. PUERTA VENTANAS EN PROCESO DE INSTALACION.

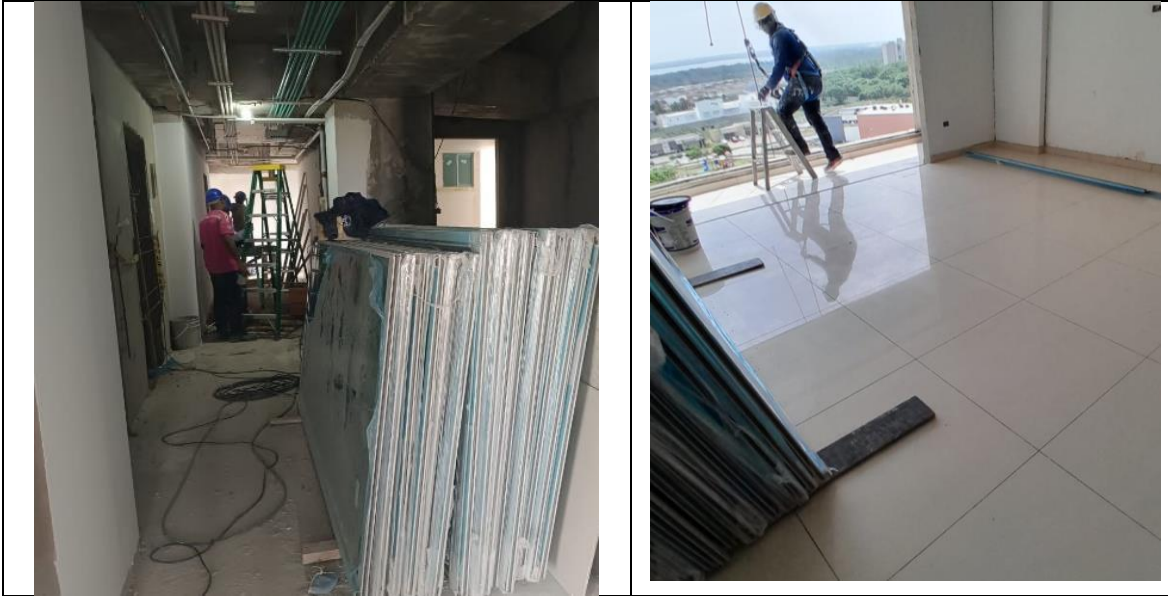
**PISO 8:** INSTALACION DE CIELO EN BALCONES, VENTANERIA EN PROCESO DE INSTALACION. DESCOLGADAS EN PASILLOS DE ZONAS COMUNES.

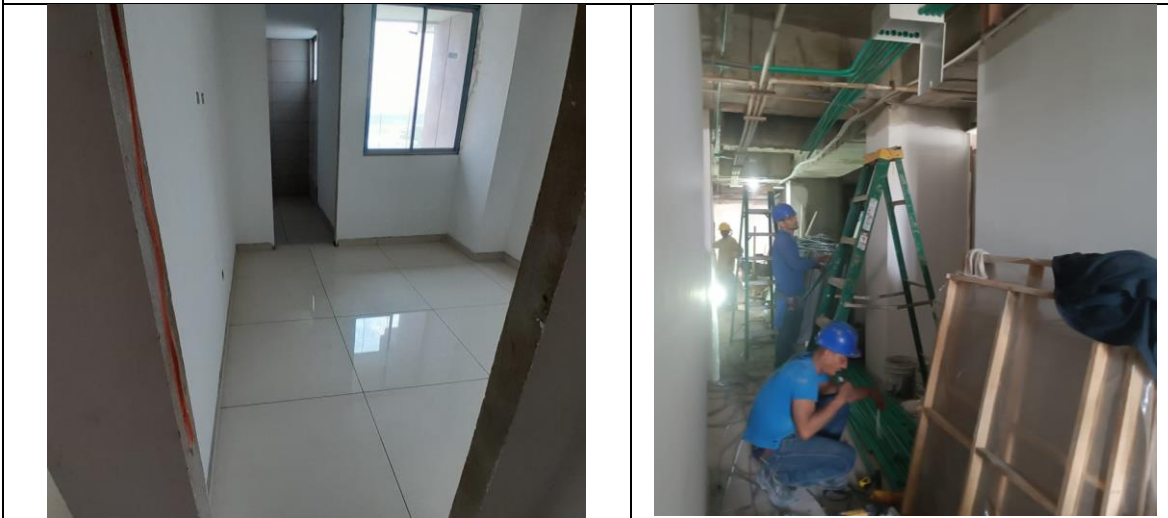
**PISO 9:** INSTALACION DE VENTANERIA EN PROCESO DE INSTALACION. PASILLOS INSTALACION DE TUBERIA DESCOLGADA DE REDES ELECTRICAS

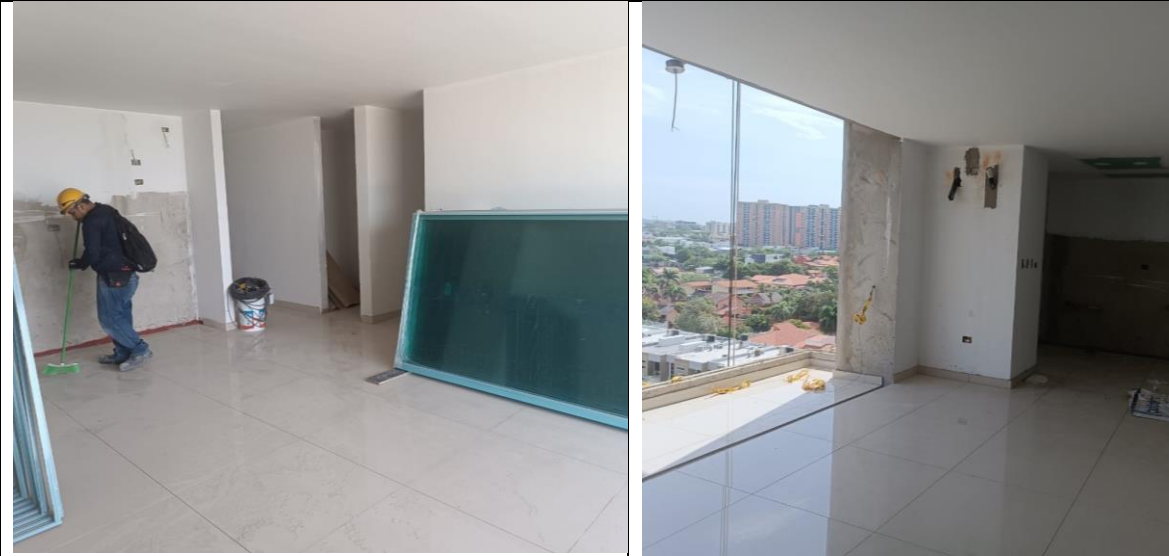
**PISO 10:** PROCESO DE INSTALACION DE VENTANERIA, 1ERA MANO DE CIELOS

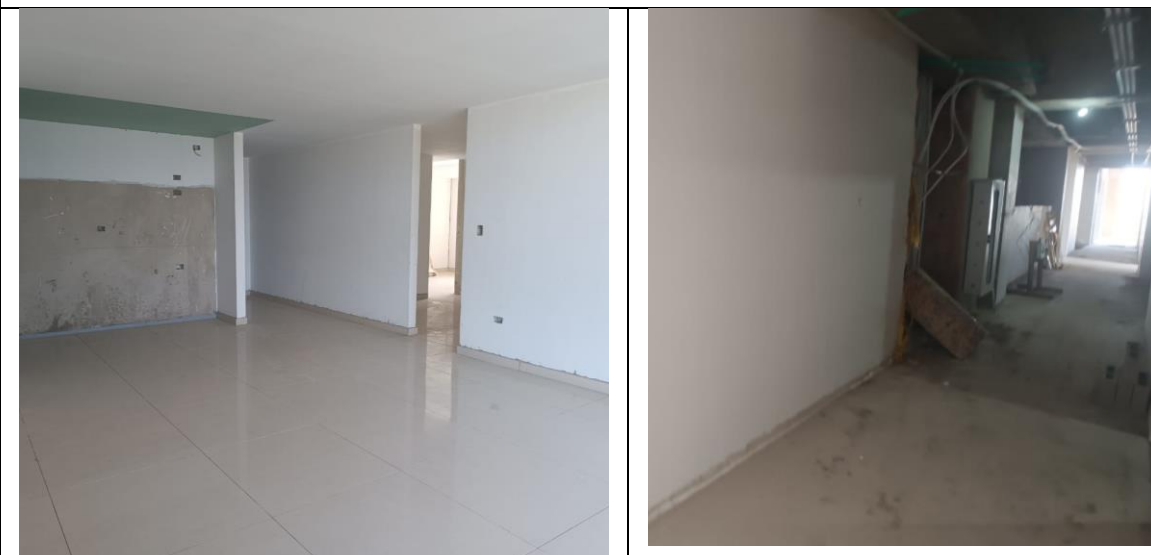
**PISO 11:** PISOS INSTALADOS, INSTALACION DE LAMINAS DE CIELO EN ZONAS HUMEDAS, POSTERIOR A IMPERMEABILIZACION DE PISO SUPERIOR. PASILLOS CON ESTUCO Y PRIMERA MANO DE PINTURA

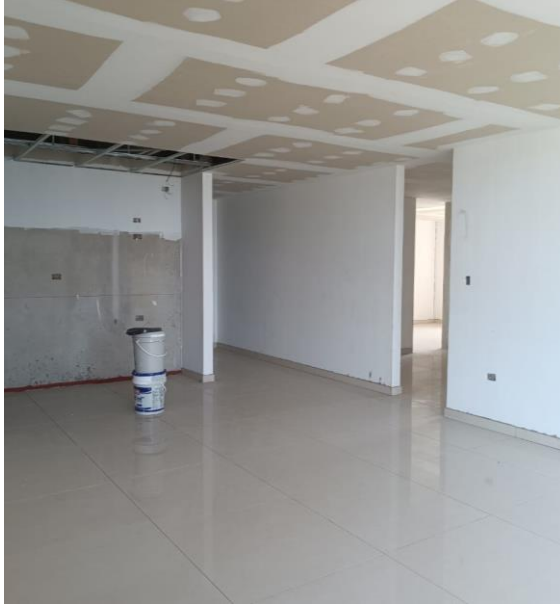
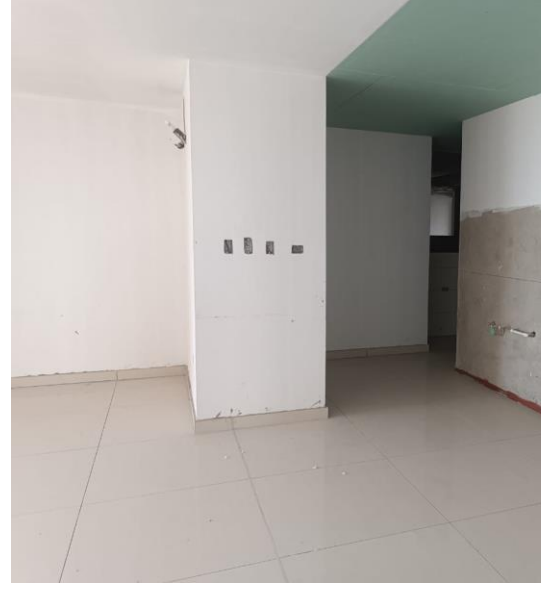
**PISO 12:** MASILLADO DE CIELO RASO Y PRIMERA MANO DE PINTUURA, INSTALACION DE LAMINAS DE CIELO RASO EN ZONAS HUMEDAS

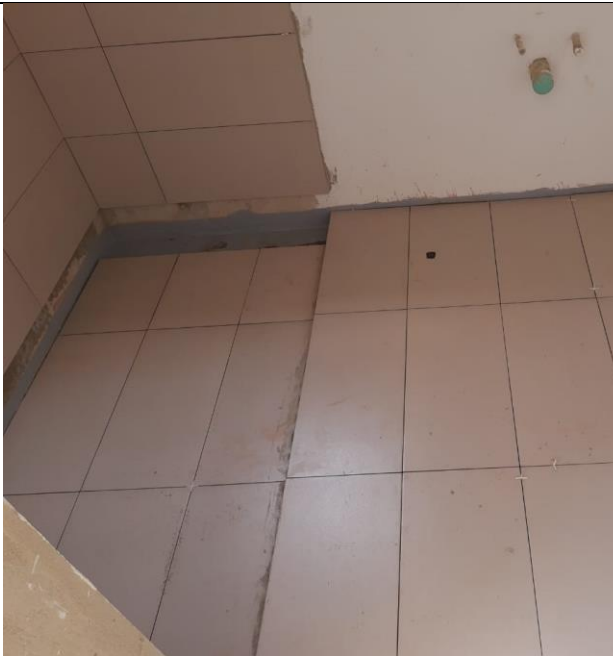
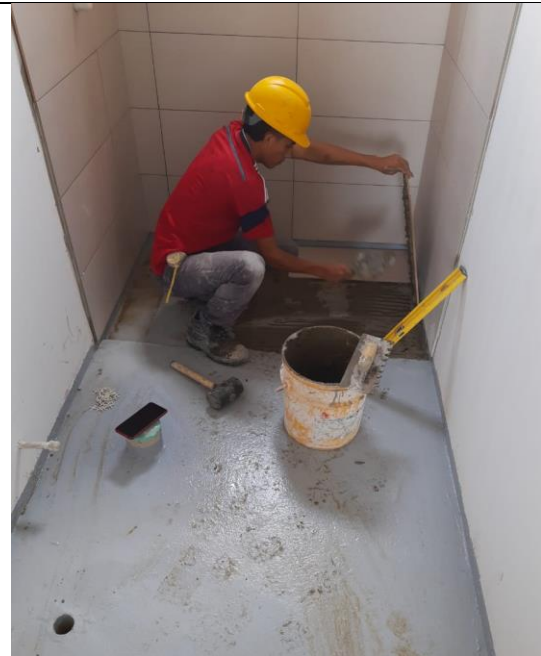
**PISO 13:** INSTALACION DE PISOS Y PATERAS DE ENCHAPES. IMPERMEABILIZACION EJECUTADA AL 100%

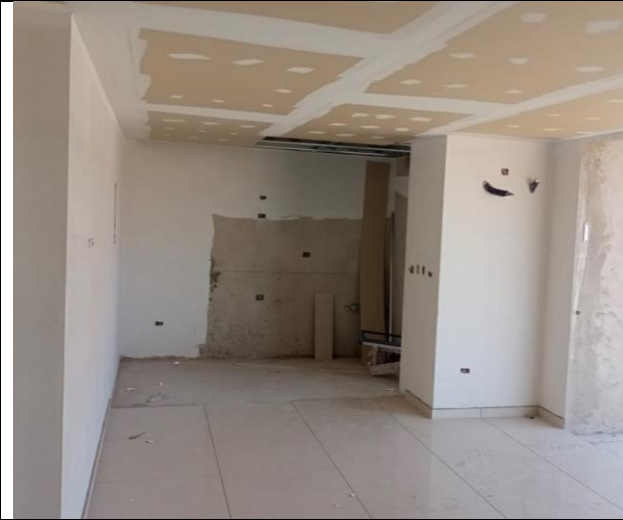
**PISO 14:** INSTALACION DE LAMINAS DE CIELO RASO Y MASILLADO

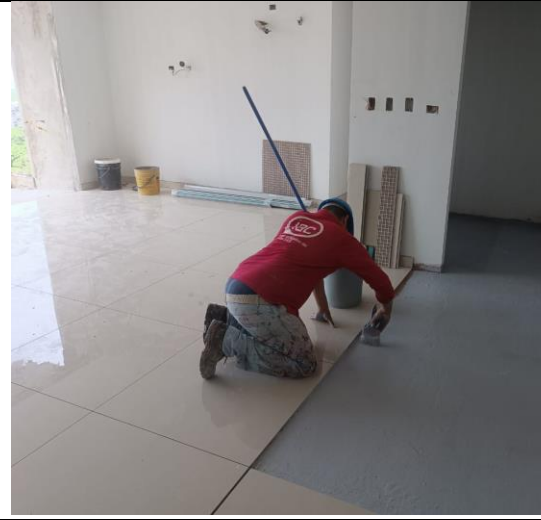
**PISO 14:** APLICACIÓN DE IMPERMEABILIZANTE EN ZONAS HUMEDAS

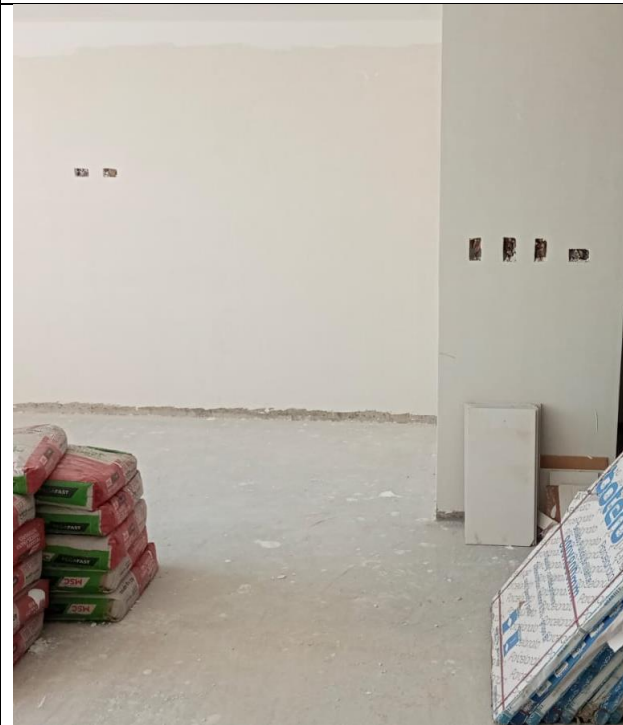
**PISO 15:** PREPACION DE PISO PARA INSTALACION DE PORCELANATO

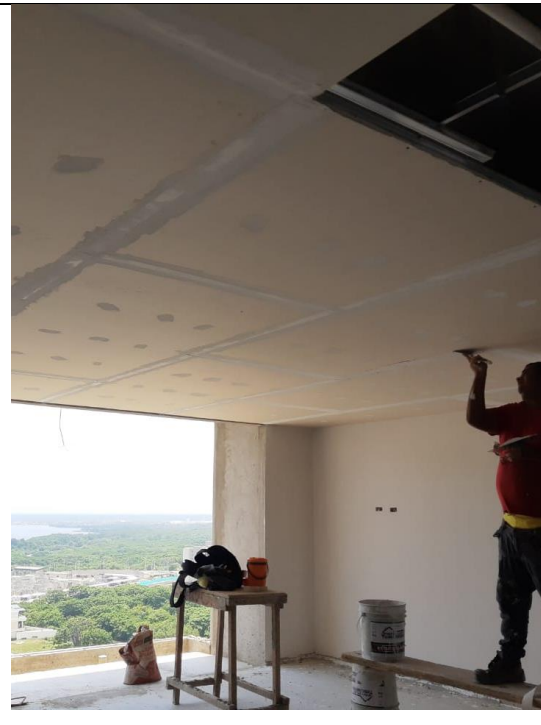
**PISO 15:** APLICACIÓN DE MASILLA EN LAMINAS DE CIELO RASO

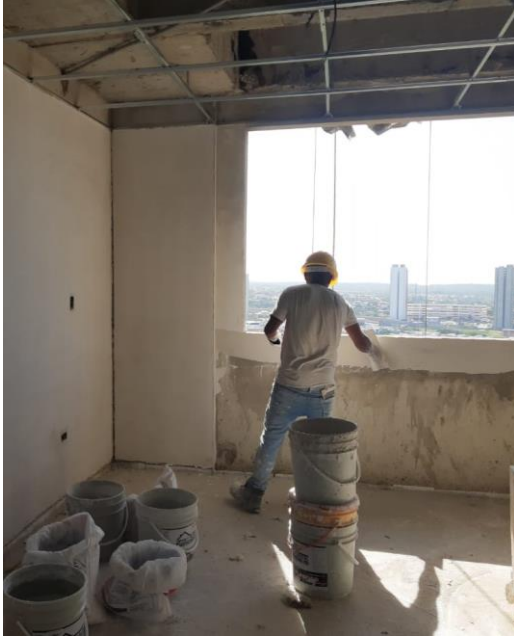
**PISO 16:** APLICACIÓN DE ESTUCO EN MUROS INTERNOS DE APARTAMENTOS Y PARRILLA DE CIELO RASO

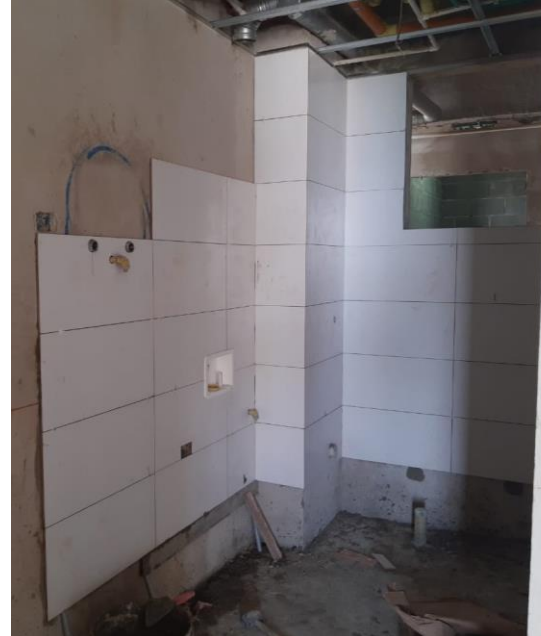
**PISO 16:** INSTALACION DE ENCHAPES EN MUROS EN BAÑOS Y ZONA DE LABORES

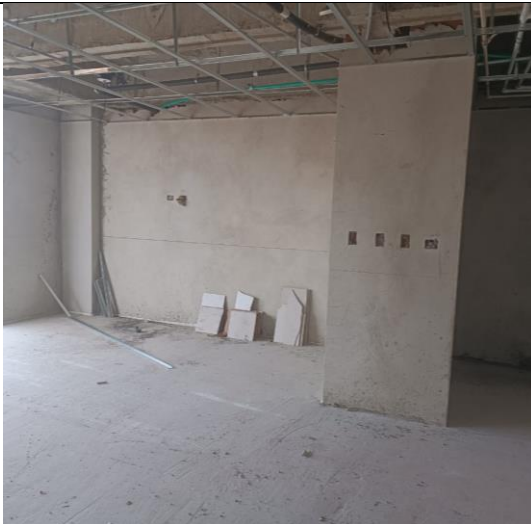
**PISO 17:** ESTRUCTURA DE CIELO RASO. DESCOLGADAS ELECTRICAS

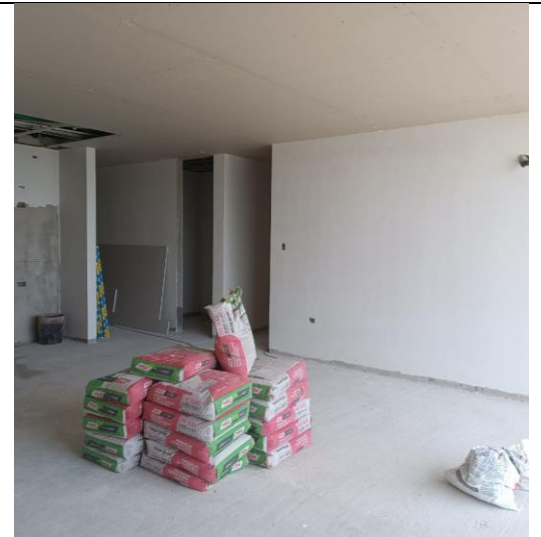
**PISO 17:** LAMINADO DE CIELO Y SUBIDA DE MATERIAL PARA INSTALACION DE ENCHAPES

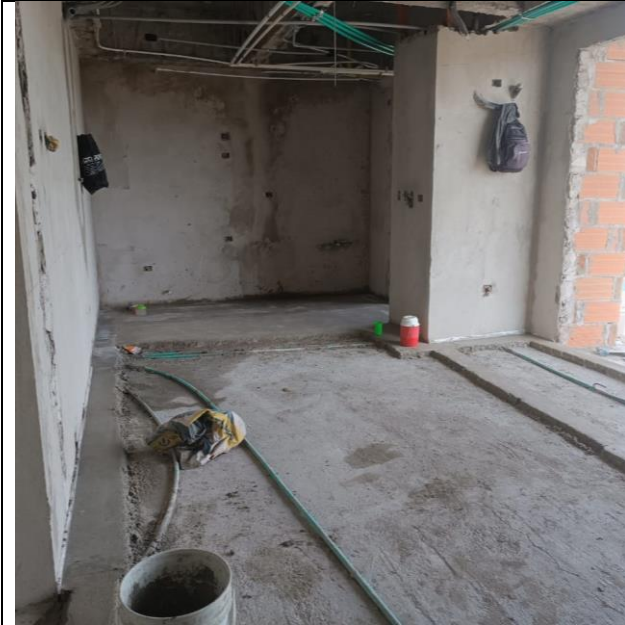
**PISO 18:** EN PROCESO DE APLICACION DE PLANTILLAS

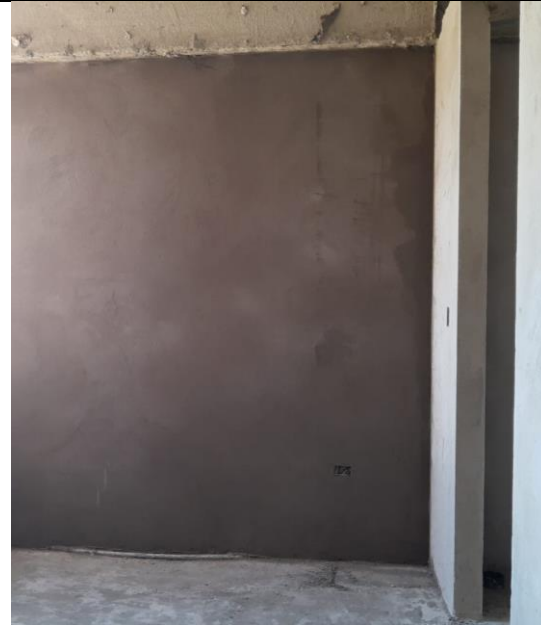
**PISO 18:** PAÑETE TERMINADO 100%

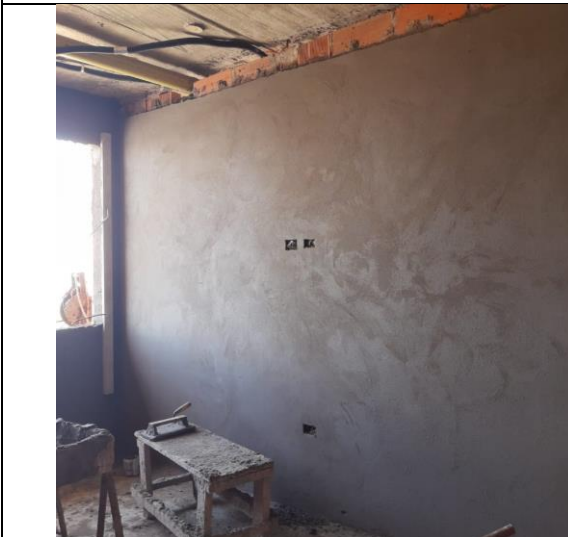
**PISO 19:** MUROS DE ASCENSOR 100%.  
LEVANTE DE MAMPOSTERIA PASILLOS

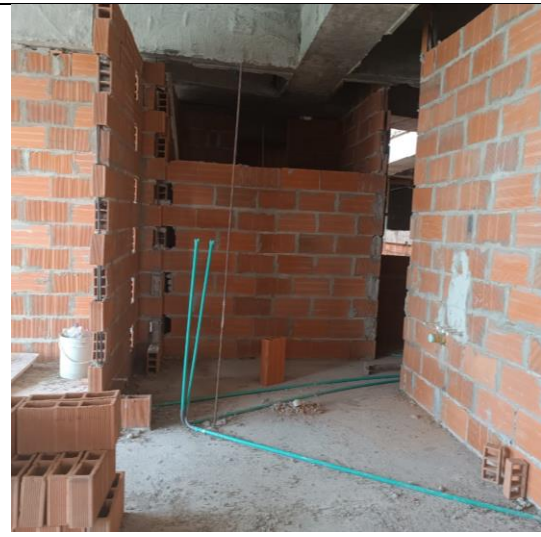
**PISO 19:** LEVANTE DE MAMPOSTERIA  
EN APARTAMENTOS EN PROCESO DE  
EJECUCION

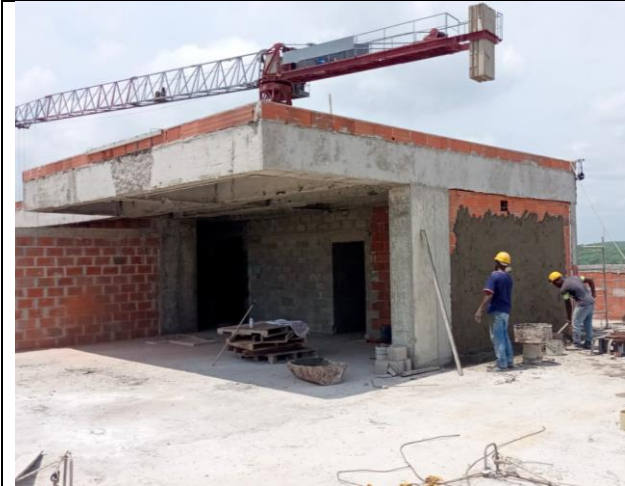
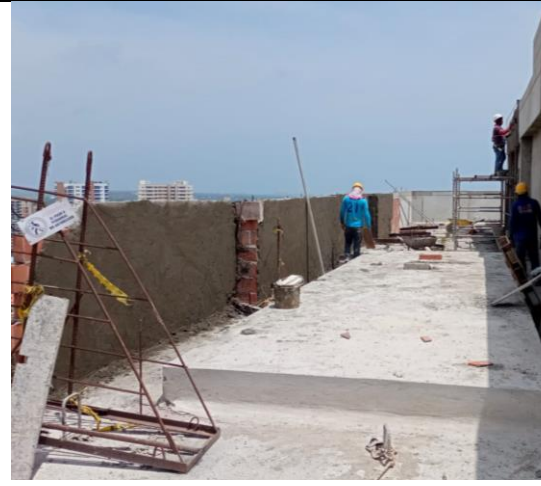
**PISO 20:** ESTRUCTURA 100% CUBIERTA DE SERVICIOS 100% ESTRUCTURA LEVANTE DE MAMPOSTERIA, EN PROCESO DE APLICACIÓN DE PAÑETE

**PISO 20:** LOSA PISO 20. LEVANTE DE MAMPOSTERIA PROTECCION VACIOS, ANTEPECHOS PERIMETRALES

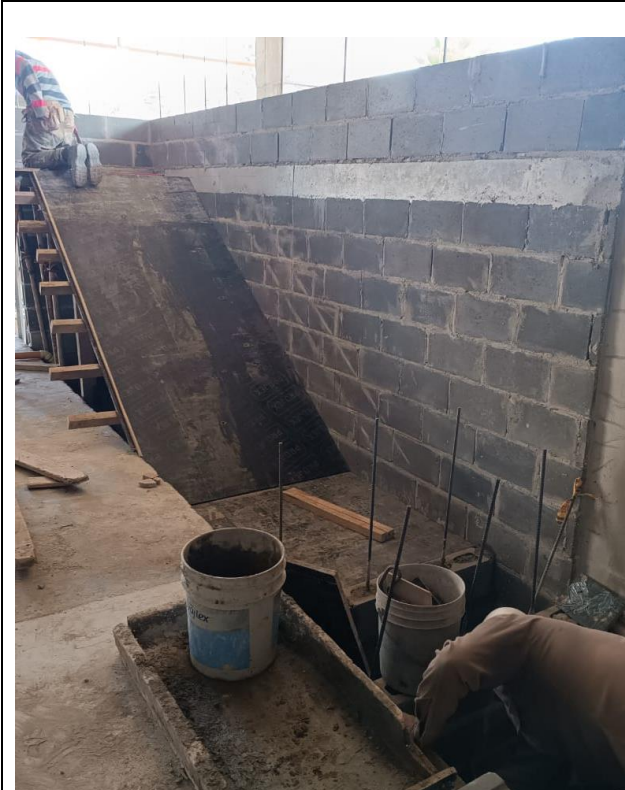
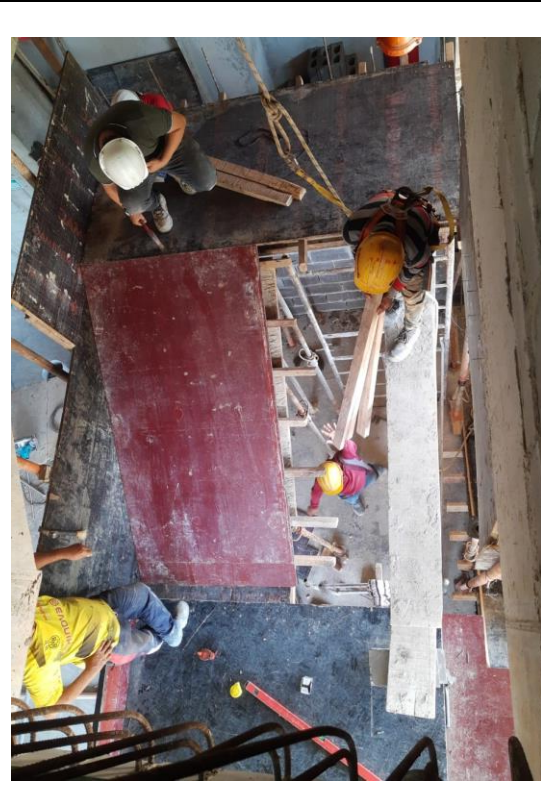
**PISO 1:** ARMADO DE ESTRUCTURA PARA ESCALERA LOBBY A PISO 2

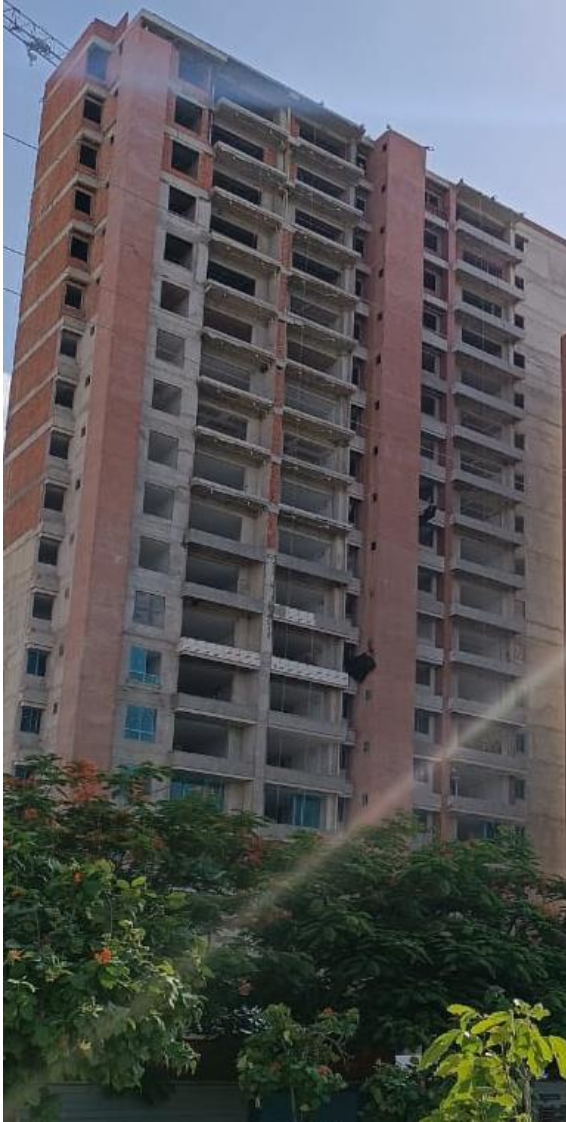
**FACHADA NORTE:** EJECUCIÓN DE PAÑETES. INSTALACIÓN DE FALDONES EN BALCONES. VENTANERIA PISO 2 AL 7

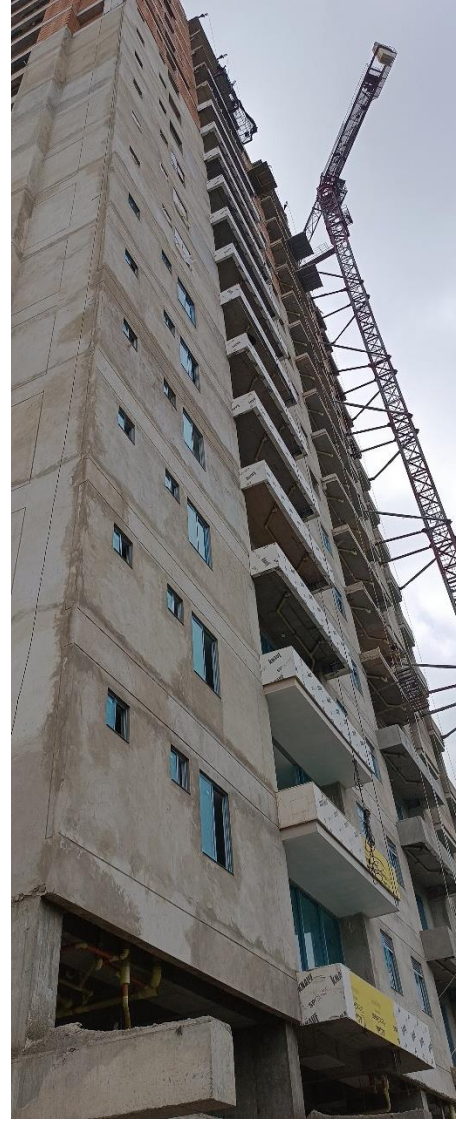
**FACHADA SUR:** EJECUCIÓN DE PAÑETES. INSTALACIÓN DE FALDONES EN BALCONES. VENTANERIA PISO 2 AL 7

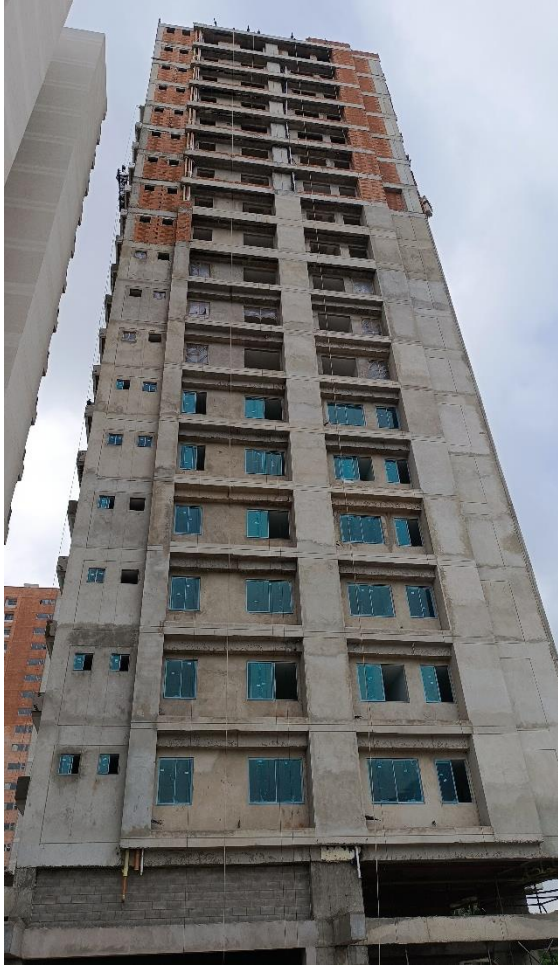
**FACHADA ESTE:** EJECUCION DE PAÑETE DE FACHADA Y MAMPOSTERIA DE BUITRONES. INSTALACION DE VENTANERIA PISO 2 AL 7

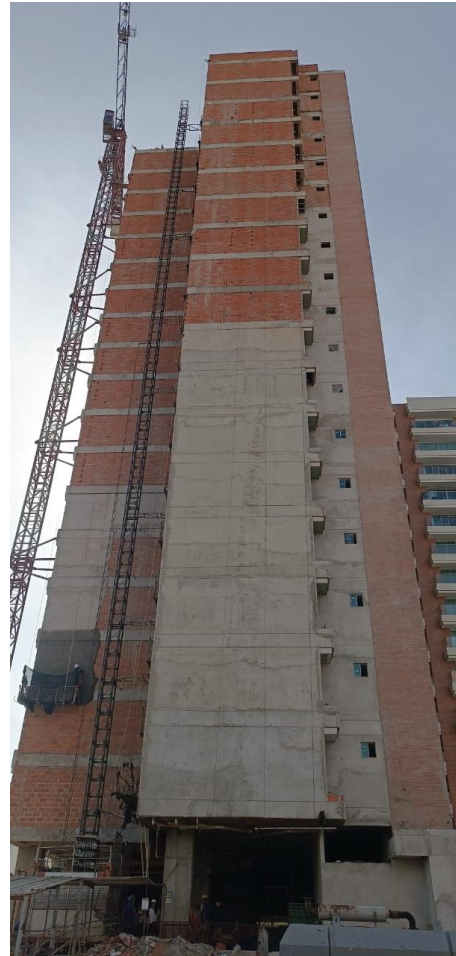
**FACHADA OESTE:** EJECUCION DE PAÑETE DE FACHADA. INSTALACION DE VENTANERIA PISO 2 AL 7

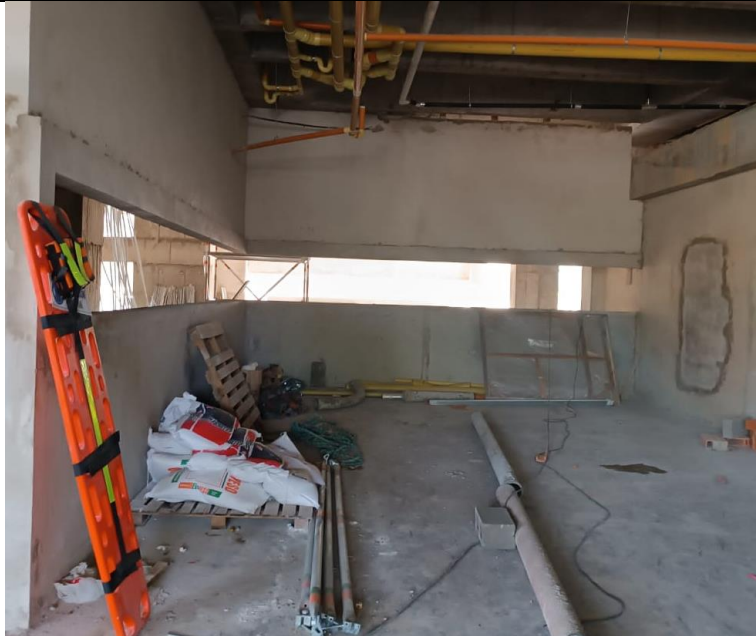
**LOBBY:** PISO 1 ADECUACION ZONA DE PARQUEADEROS

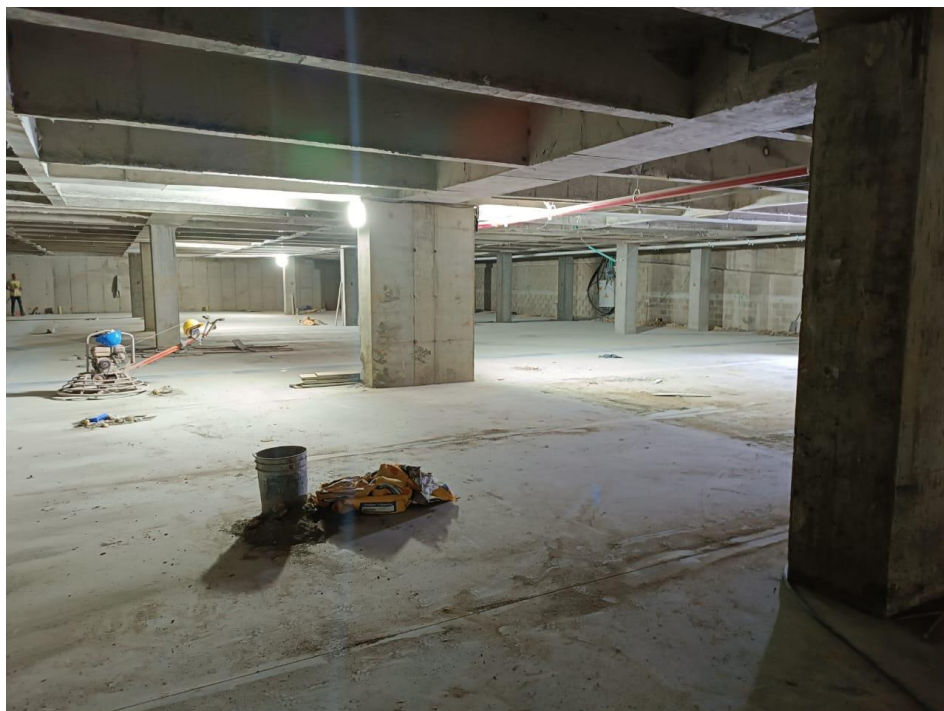
**SOTANO 2:** VACIADO DE PLACA DE CONTRAPISO
